Perbaikan Postur Kerja Operator Cast House dengan Metode *Rapid Entire Body Assessment* di PT X

Teknik Industri, Universitas Serang Raya

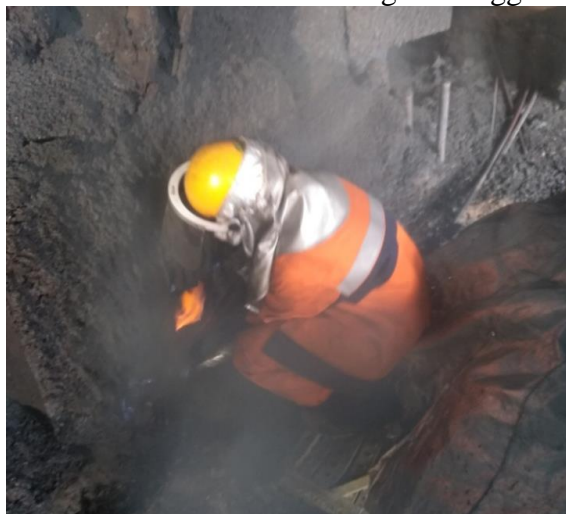
Gambar 3 menunjukkan postur operator sedang melakukan aktivitas *surface repair tap hole*. Perakaman postur kerja operator *casthouse* menggunakan gambar aktivitas. Aktivitas tersebut kemudian diolah dengan menggunakan metode REBA.

Gambar 3 Aktivitas *surface repair tap hole*
(Sumber : Dokumentasi penelitian)

Seorang operator memiliki sikap kerja seperti Gambar 3. *Scoring* postur tubuh aktivitas *surface repair tap hole* dapat dilihat pada tabel 2.

Sikap kerja operator *casthouse* pada aktivitas *surface repair tap hole* menunjukkan leher (*neck*) diberi skor 2 karena bergerak 20° ke depan, batang tubuh (*trunk*) diberi skor 3 karena tubuh 20° - 60° ke depan, dan kaki (*legs*) diberi skor 2 karena posisi kaki jongkok menekuk sudut lebih dari 60°. Skor yang didapat dari hasil pengamatan postur leher, batang tubuh dan kaki saat bekerja dimasukkan ke dalam tabel A dan didapatkan skor 5. Setelah didapatkan skor tabel A, selanjutnya ditambahkan nilai beban (*force load*). Dalam melakukan aktivitas *surface repair tap hole* berat adonan cetakan sebesar 5 – 10Kg, sehingga skor yang diberikan adalah 1. Sehingga skor akhir yang didapat skor 6. (Tabel 3)

Pada Tabel 4 Sikap kerja operator *casthouse* pada aktivitas *surface repair tap hole* menunjukkan lengan atas (*upper arm*) diberi skor 2 karena bergerak 20° - 45° ke arah depan, lengan bawah (*lower arm*) diberi skor 2 karena 0° - 60° dari bawah, pergelangan tangan (*wrist*) diberi skor 2 karena lebih dari 15° flexion. Dengan skor yang didapat dari hasil mengamati postur lengan atas, lengan bawah dan pergelangan tangan saat bekerja skor tersebut dimasukkan ke dalam tabel B, didapatkan skor 3 dan setelah didapatkan skor Tabel B, selanjutnya ditambahkan nilai posisi pegangan tangan (*coupling*). dalam melakukan aktivitas *surface repair tap hole* kedua tangan memegang adonan sehingga ketika melakukan aktifitas dapat dengan mudah terjatuh, dalam hal ini kondisi pegangan tangan buruk sehingga diberikan nilai 2. sehingga skor yang diberikan adalah 2. Sehingga skor akhir yang didapat skor 5. (Tabel 5). Setelah memasukkan skor akhir tabel A & B di tabel C maka di dapatkan skor 8 (Tabel 6) aktivitas *surface repair tap hole*. Nilai REBA didapatkan dari hasil penjumlahan skor C dengan skor aktivitas. Dalam melakukan aktivitas *surface repair tap hole* operator mengalami 1 atau lebih bagian tubuh statis, ditahan lebih dari 1 menit, sehingga ditambahkan skor 1. Sehingga skor akhir yang didapat skor 9. Rekapitulasi *scoring* pada aktivitas *surface repair tap hole*, *check temperature* dan *take iron sample* dapat dilihat pada Tabel 7.

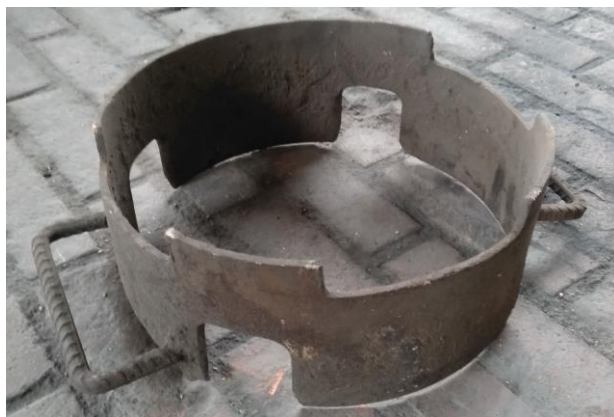
Hasil penilaian postur kerja operator *casthouse*, aktivitas *surface repair tap hole* dapat menimbulkan risiko cedera tinggi. Hal ini terlihat pada nilai kategori metode REBA terdapat kategori tinggi. Usulan yang dilakukan adalah memperbaiki prosedur dalam aktifitas *surface repair tap hole*, dimana ketika proses menempelkan adonan cetakan dilakukan didepan *tap hole* diubah dengan menempelkan ke *nozzle tip mud gun*. Untuk menjaga adonan tidak mudah terjatuh, dibuatlah alah penyangga adonan dengan bentuk menyerupai tabung yang tidak tertutup dibagian atas dan bawahnya. Dimensi yang diberikan adalah diameter yang dapat menutupi luar *nozzle tip mud gun* dan panjang yang bila menabrak *tap hole* dapat mundur tanpa terhambat dibelakangnya. Usulan perbaikan alat penyangga adonan dapat dilihat pada gambar 4.

Gambar 4 Alat Penyangga Adonan
(Sumber : Dokumentasi Penelitian)

Skor REBA dari usulan perbaikan postur kerja pada aktivitas *surface repair tap hole* maka didapatkan hasil yang bisa dilihat pada Tabel 10.

Berdasarkan Tabel 10 dapat dilihat usulan perbaikan dengan alat penyangga adonan mendapatkan level resiko rendah untuk terkena MSDs.

5. Usulan yang dilakukan adalah memperbaiki prosedur dalam aktifitas *surface repair tap hole*, dimana ketika proses menempelkan adonan cetakan dilakukan didepan *tap hole* diubah dengan menempelkan ke *nozzle tip mud gun*
